ZPRÁVA O PROVEDENÍ DOPLŇKOVÉHO STAVEBNĚ TECHNICKÉHO PRŮZKUMU OBJEKTU BÝVALÉHO ZÁMKU VE VELKÝCH NĚMČICÍCH

Brno, srpen 2025

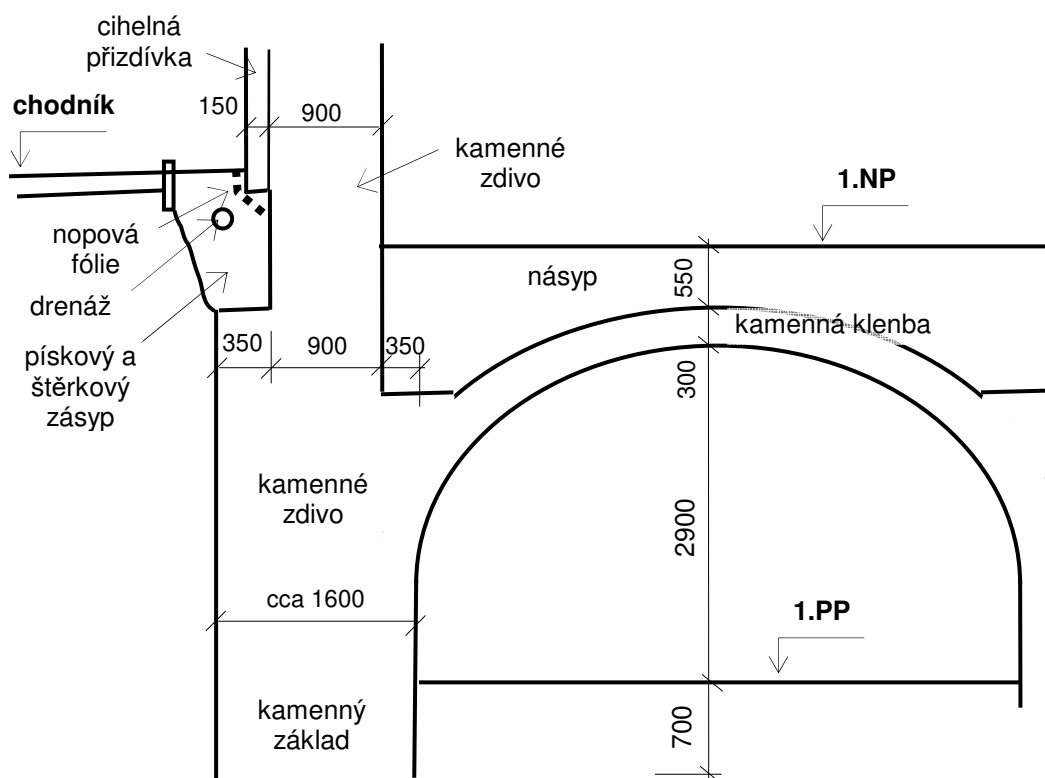
Tvary konstrukcí, materiály a další zjištěné skutečnosti jsou uvedeny na následujícím schematickém obrázku.

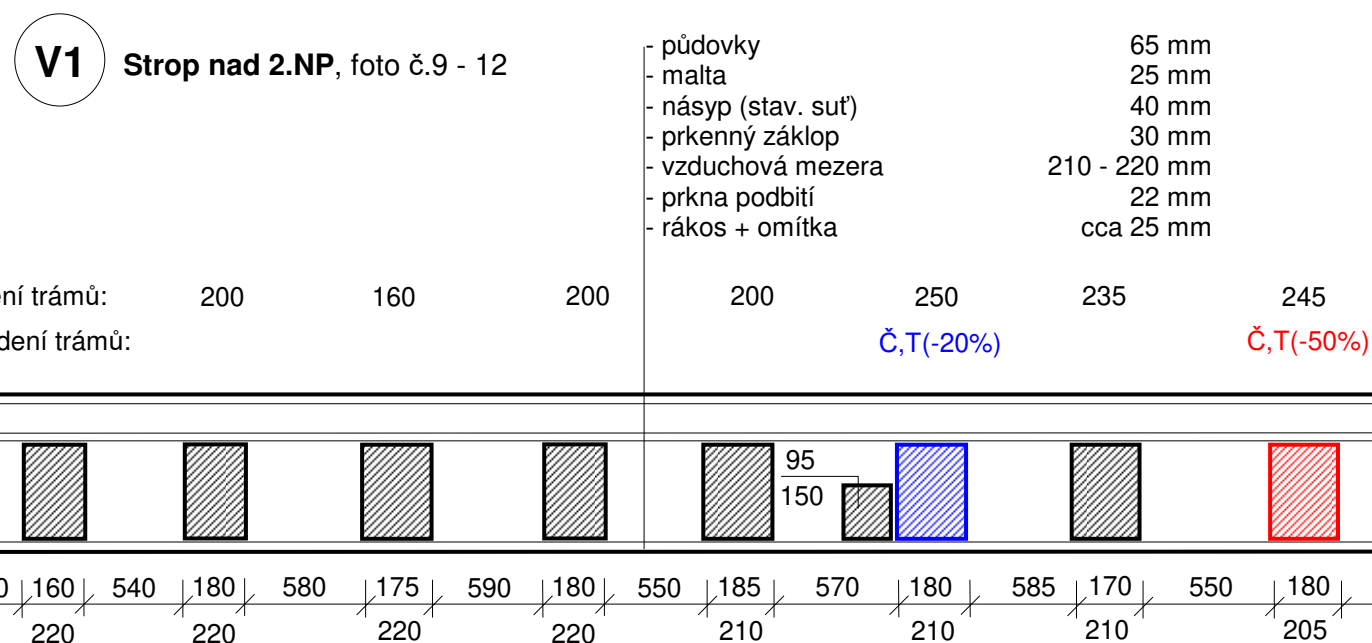
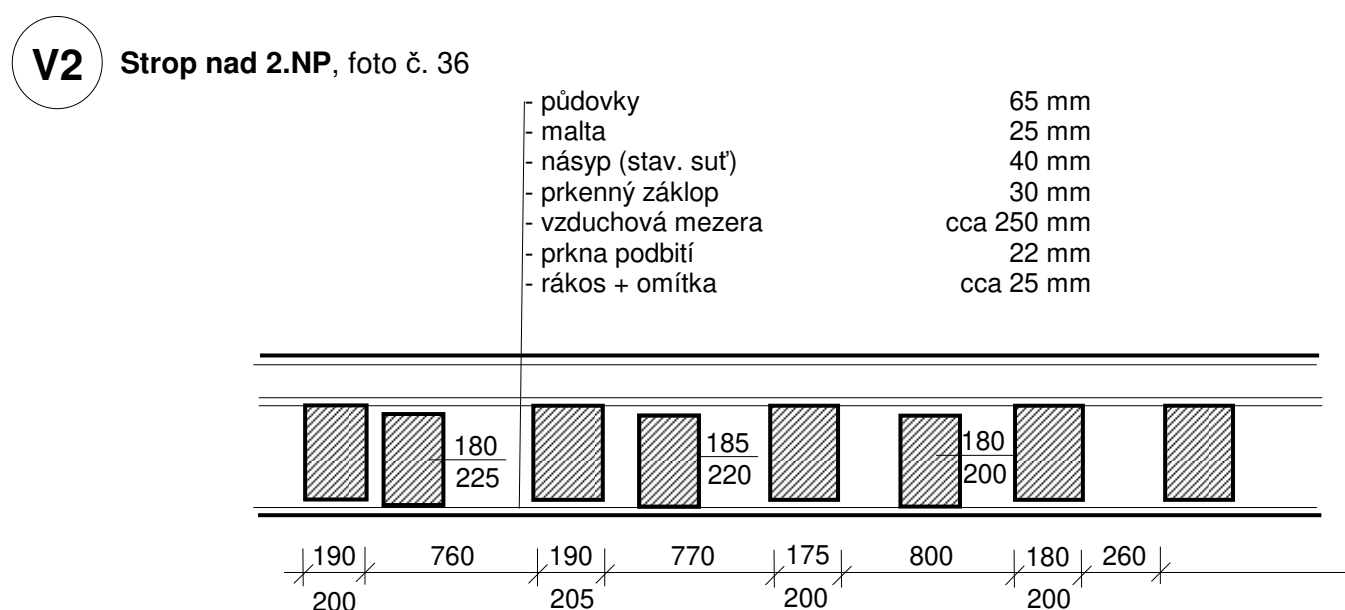
Zjištěné skladby stropů i podlah, dimenze nosných prvků, jejich uložení, napadení dřevokaznými škůdci (Č - červotoč, T - tesařík krovový), % oslabení průřezové plochy trámů v uložení atd. jsou popsány na následujících schematických obrázcích. Číslo pod kótou značí výšku trámu.

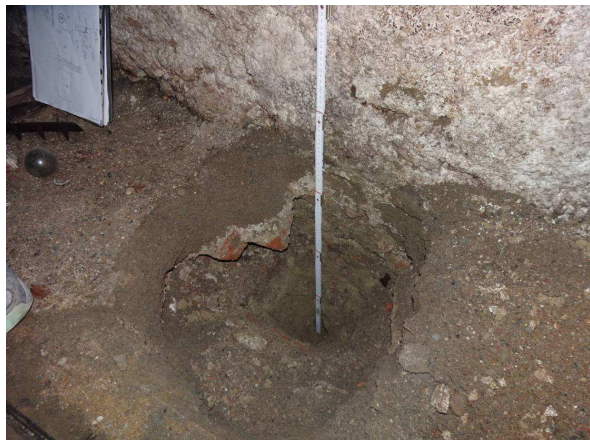
1.

Kopanou sondou z interiéru bylo zjištěno, že kamenný základový pas obvodové stěny se pod podlahou 1.PP nerozšiřuje a základová spára je v hloubce 700 mm, foto č.1. Výkop byl prováděn v hlíně smíšené se stavební suti.

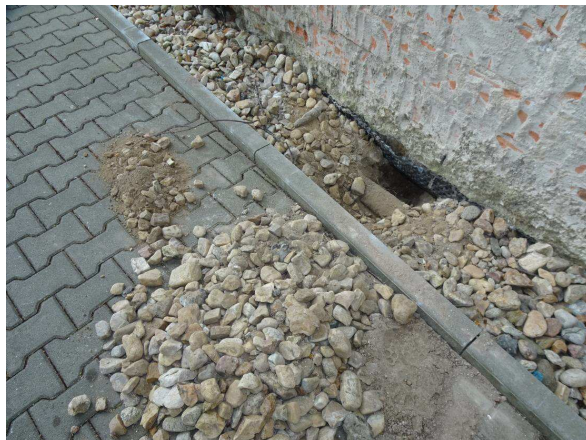
2.

Kopanou sondou z exteriéru bylo zjištěno, že u obvodového zdiva z lomového kamene bylo provedeno jeho dorovnání pomocí různých cihelných přizdívek tloušťky cca 150 mm, foto č.2. Tloušťka vlastního kamenného zdiva je cca 900 mm. Při zjištění materiálu a tvaru stěny pod úrovní terénu byly využity i poznatky a fotodokumentace z archeologického výzkumu [4].

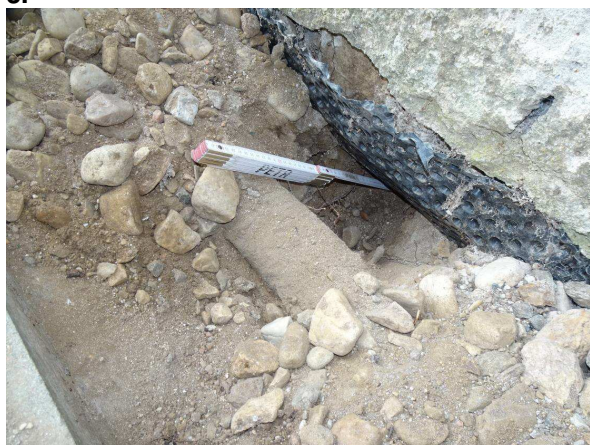
3.

Kamenné zdivo se pak cca 800 mm pod úrovní chodníku z betonové zámkové dlažby rozšiřuje o cca 350 mm, foto č.3

Mezi obrubníkem chodníku a obvodovým zdivem byl proveden výkop do hloubky cca 0,8 m, do kterého byla uložena drenážní trubka obalená geotextílií, foto č.3. Výkop byl vyplněn štěrkokopískem a v horní části hrubým oblázkovým kamenivem.

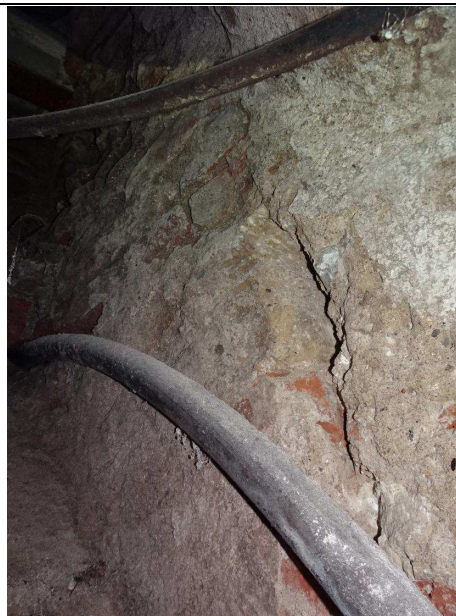
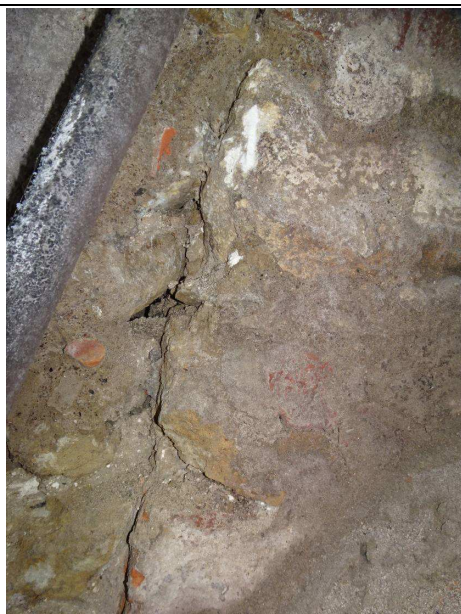
Obvodové zdivo je v úrovni 1.PP z interiéru provedeno jako kamenné (lomový kámen). Předpokládáme, že je celistvé, není provedeno z několika vzájemně oddělených vrstev (stěn). U ostění sklepního okna sice byly ve zdivu zjištěny šikmé spáry, jedná se ale pravděpodobně spíše o nějaké dozdní ostění, foto č.4, 5.

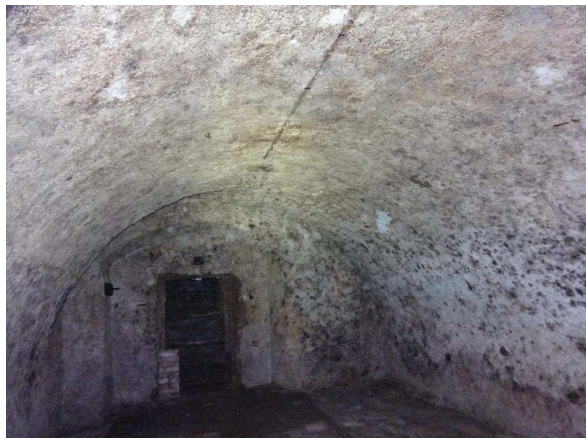
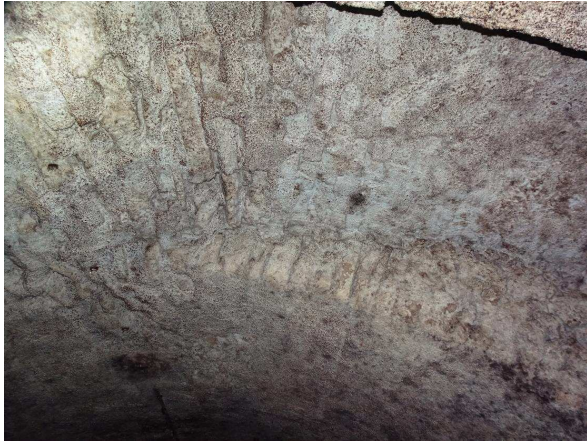
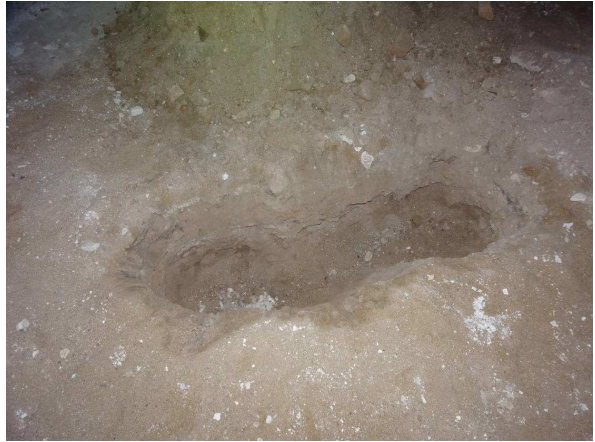
Po odstranění násypu z písku, hlíny a stavební suti v 1.NP o mocnosti cca 550 mm bylo vrtanou sondou zjištěno, že klenba je provedena z lomového kamene a má tl. 300 mm, foto č.6 - 8.

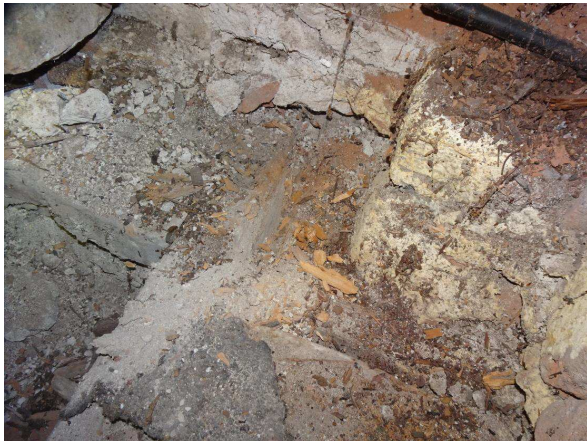
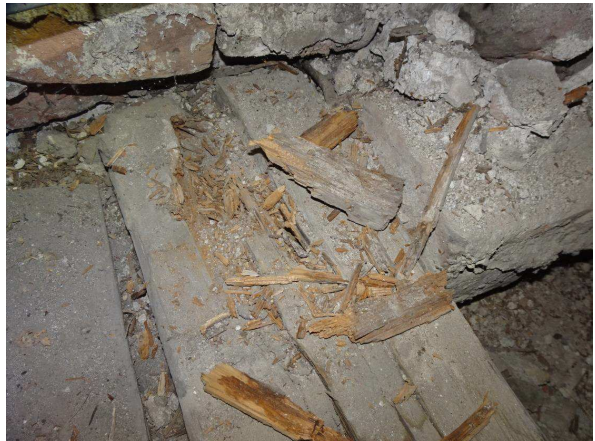
- U dřevěných trámových stropů nad 2.NP bylo ve 2 kopaných pásových sondách kontrolováno 17 stropních trámů a rákosníků. Bylo zjištěno, že jeden stropní trám je ve zhlaví napaden a oslaben dřevokaznými škůdci v menší míře, jeden pak ve větší míře, foto č.11, 12.
- Zbývající trámy byly bez známek poškození.
- Na spodním líci prkenných záklopů i na stropnicích jsou blíže neurčené nátěry, které svědčí o tom, že byly stropnice dříve v místnostech viditelně přiznané a jejich podhledy z prken a rákosové omítky byly provedeny až dodatečně, foto č.15 - 17. Bližší ohledání povrchových úprav dřevěných stropních konstrukcí si v námi provedených sondách provedli přítomní pracovníci památkového ústavu.
